Vad har Svenska Försvarsmakten gjort under 10 år för att förbättra för piloter och tekniker inom flygverksamheten när det gäller buller och vibrationer?

Dr PA Hellström

Försvarsmaktens Säkerhetsinspektion

5 maj 2010

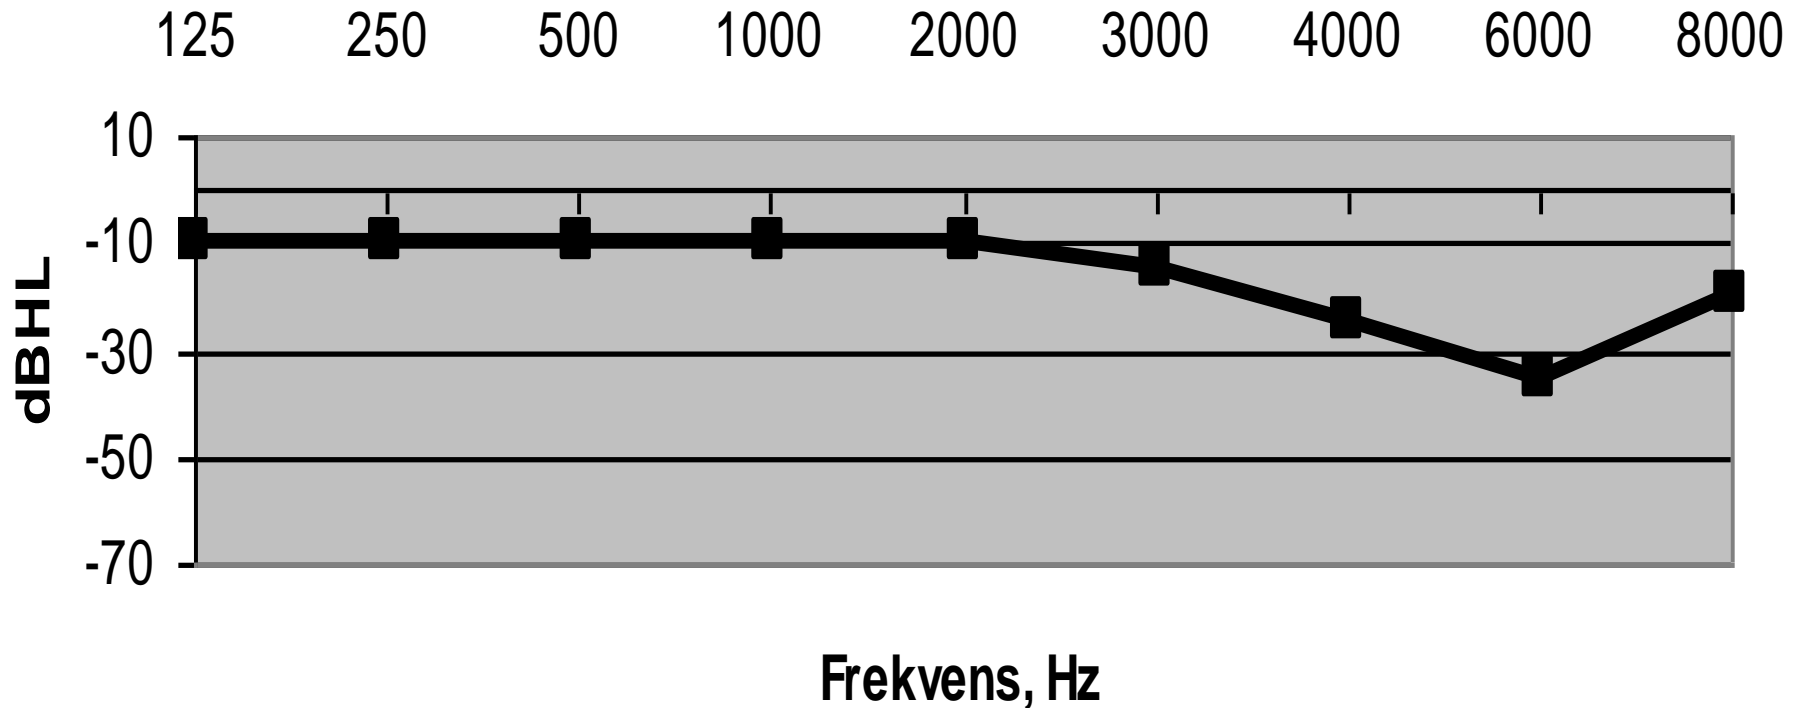
Exempel på bullerskada enligt audiogram

Audiogram, ett öra , en pilot

Mv 3, 4 & 6 kHz = 25 dBHL

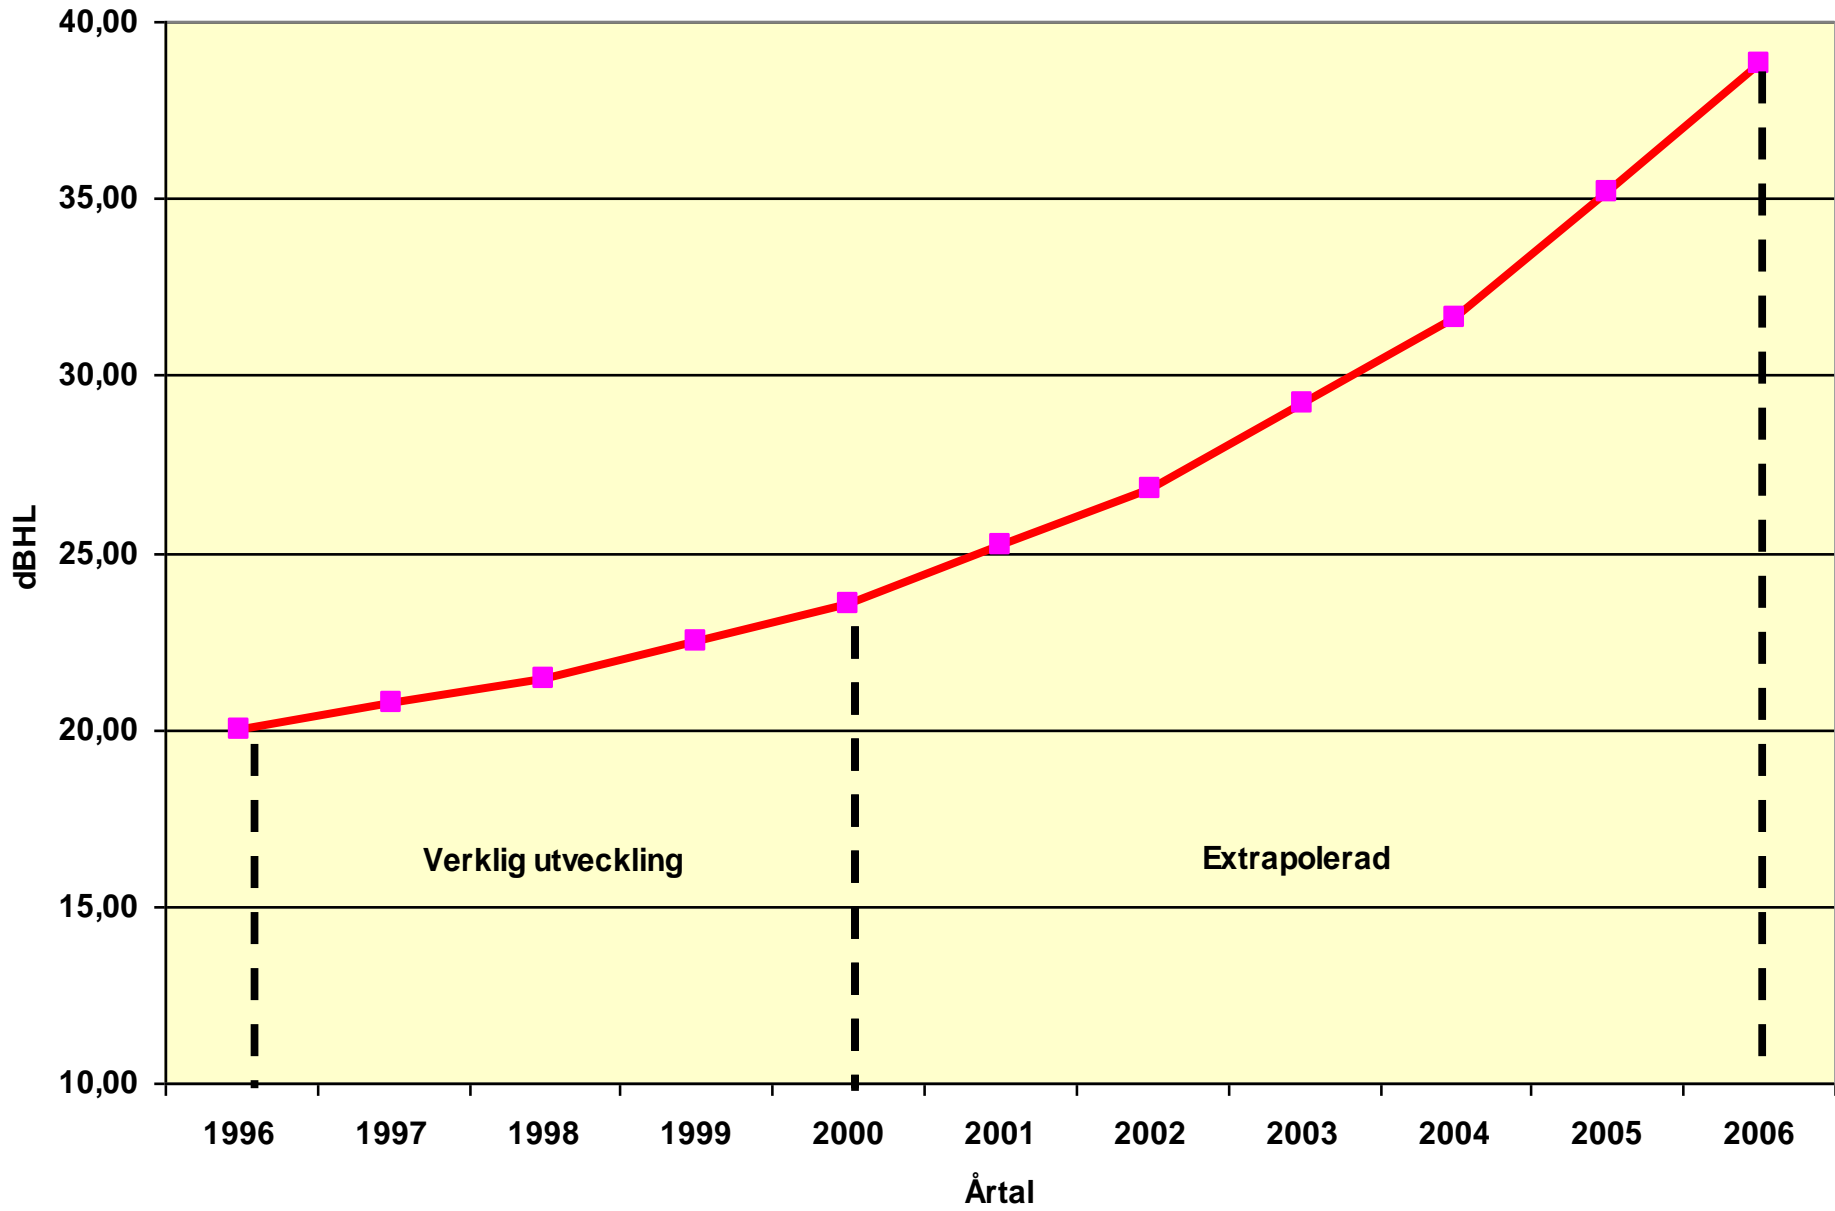
Hörselutveckling Piloter, Mv 3, 4 & 6 kHz audiogramdata

- Vi analyserade därefter piloternas hörselutveckling under de senaste åren
- Beroende på begränsat antal piloter och på stor spridning valde vi att jämföra utvecklingen för medelvärdena av 3, 4 & 6 kHz audiogramdata.

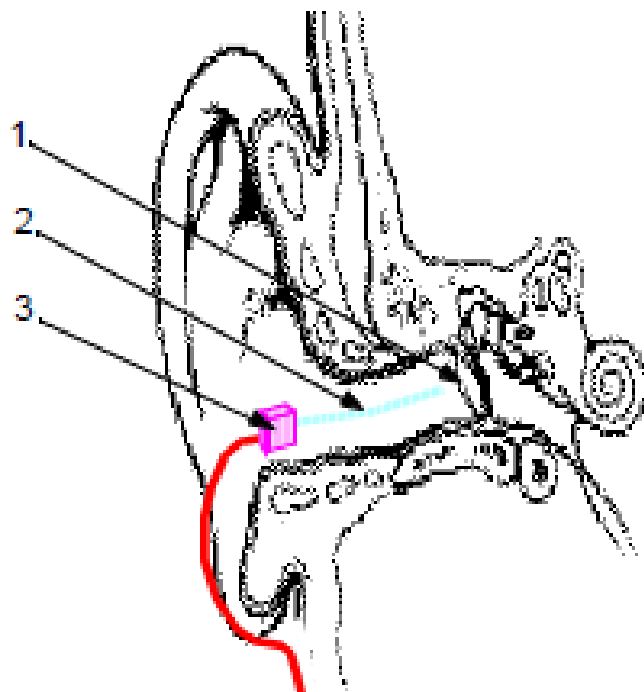
Mätningarna i hörselgång utfördes enligt MIRE-teknik (ISO 11904-1:2002), där en probe-försedd miniatyrmikrofon placerats i vardera hörselgången. Avståndet mellan trumhinnan och probemynningen var ca 4 mm.

Figur 9 - Probe mikrofon med probeslangen in i öppen hörselgång.

1. Trumhinna.
2. Probe slang.
3. Miniatur mikrofon.

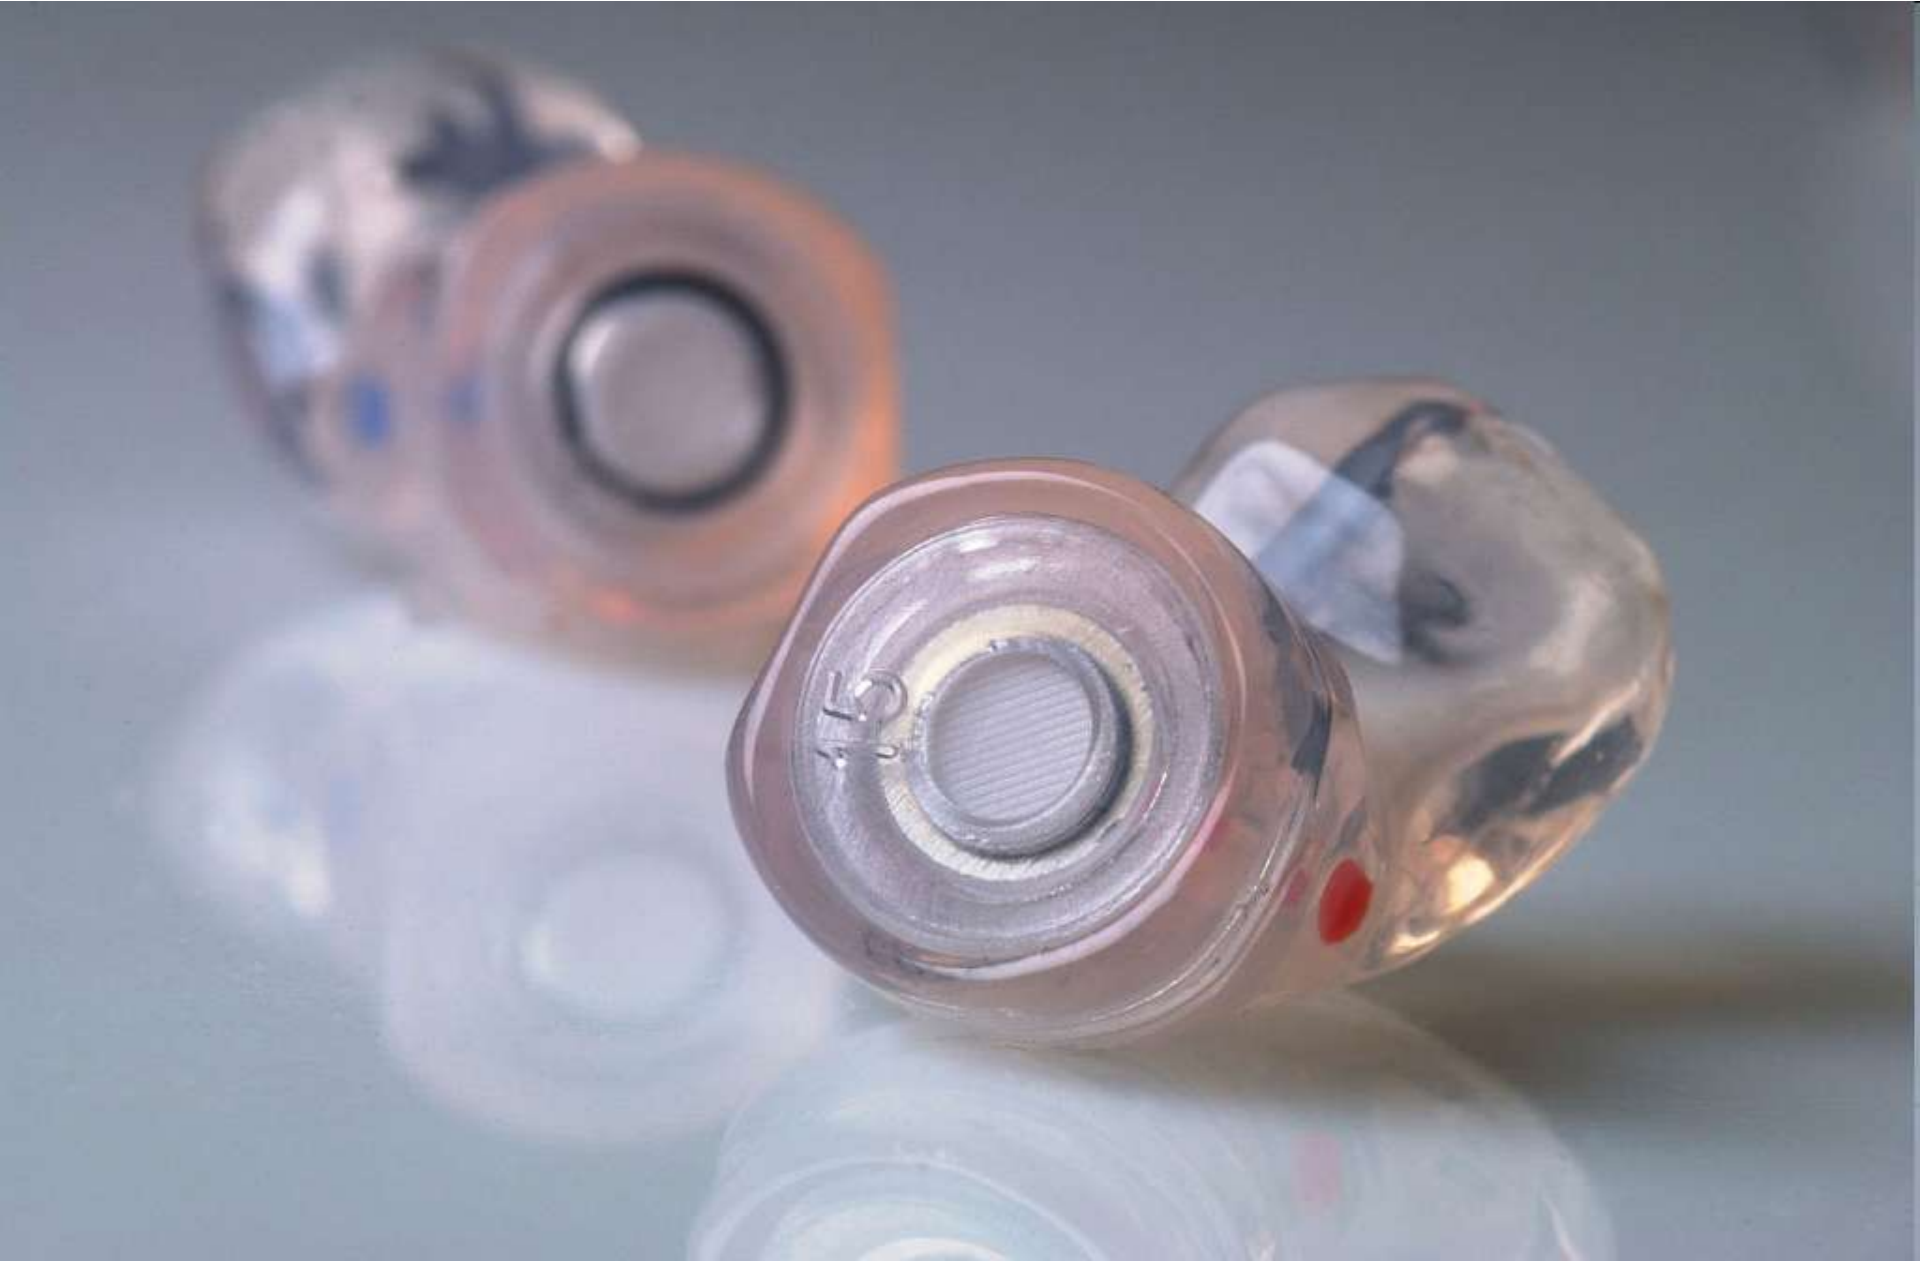
ER-15 hörselskyddspropp

Ljudnivåer från Kommunikationsradio, Telephonics version3, med och utan begränsning samt hörselskyddsproppar innanför hjälmen

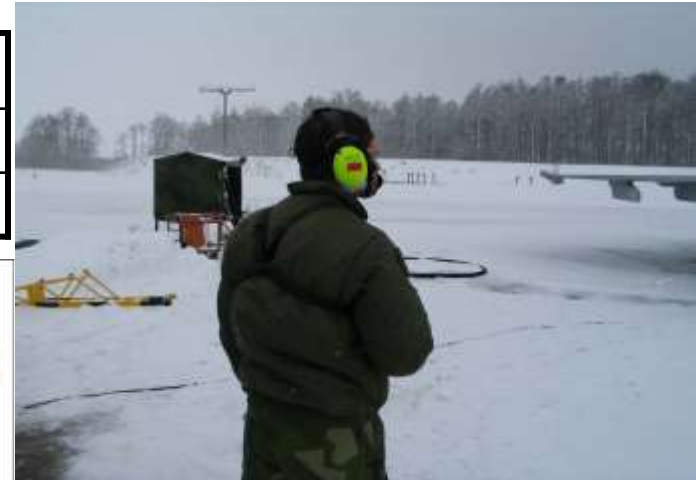
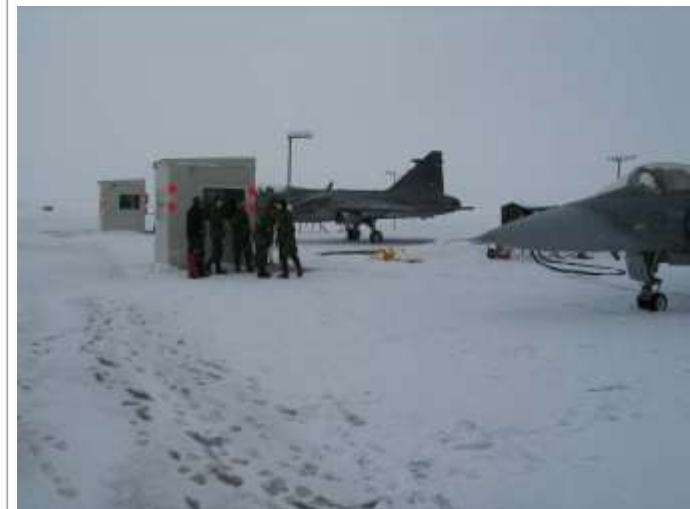
Bullermiljön hos klargörningspersonal för JAS

Mekaniker 1	LA_{max} (dB)	LA_{eq} (dB)	LC_{max} (dB)	LC_{eq} (dB)
Vänster	102,5	70,9	108,6	75,5
Höger	104,8	71,9	108,9	75,6

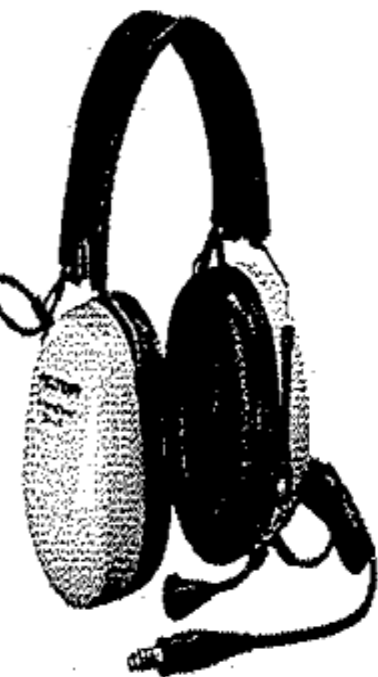
PELTOR H10 Headset anpassat för klargörning av JAS

Model	Frequency	125	250	500	1000	2000	4000	8000	H	M	L	SNR
Ground Mech. MT53H540F-01 GB	Mean att.	18.9	24.4	32.7	35.3	33.3	41.0	39.4				
	Stand. dev.	2.3	1.8	1.7	2.6	2.7	3.0	3.2	33 dB	31 dB	24 dB	33 dB
	APV	16.6	22.6	31.0	32.7	30.6	38.1	36.2

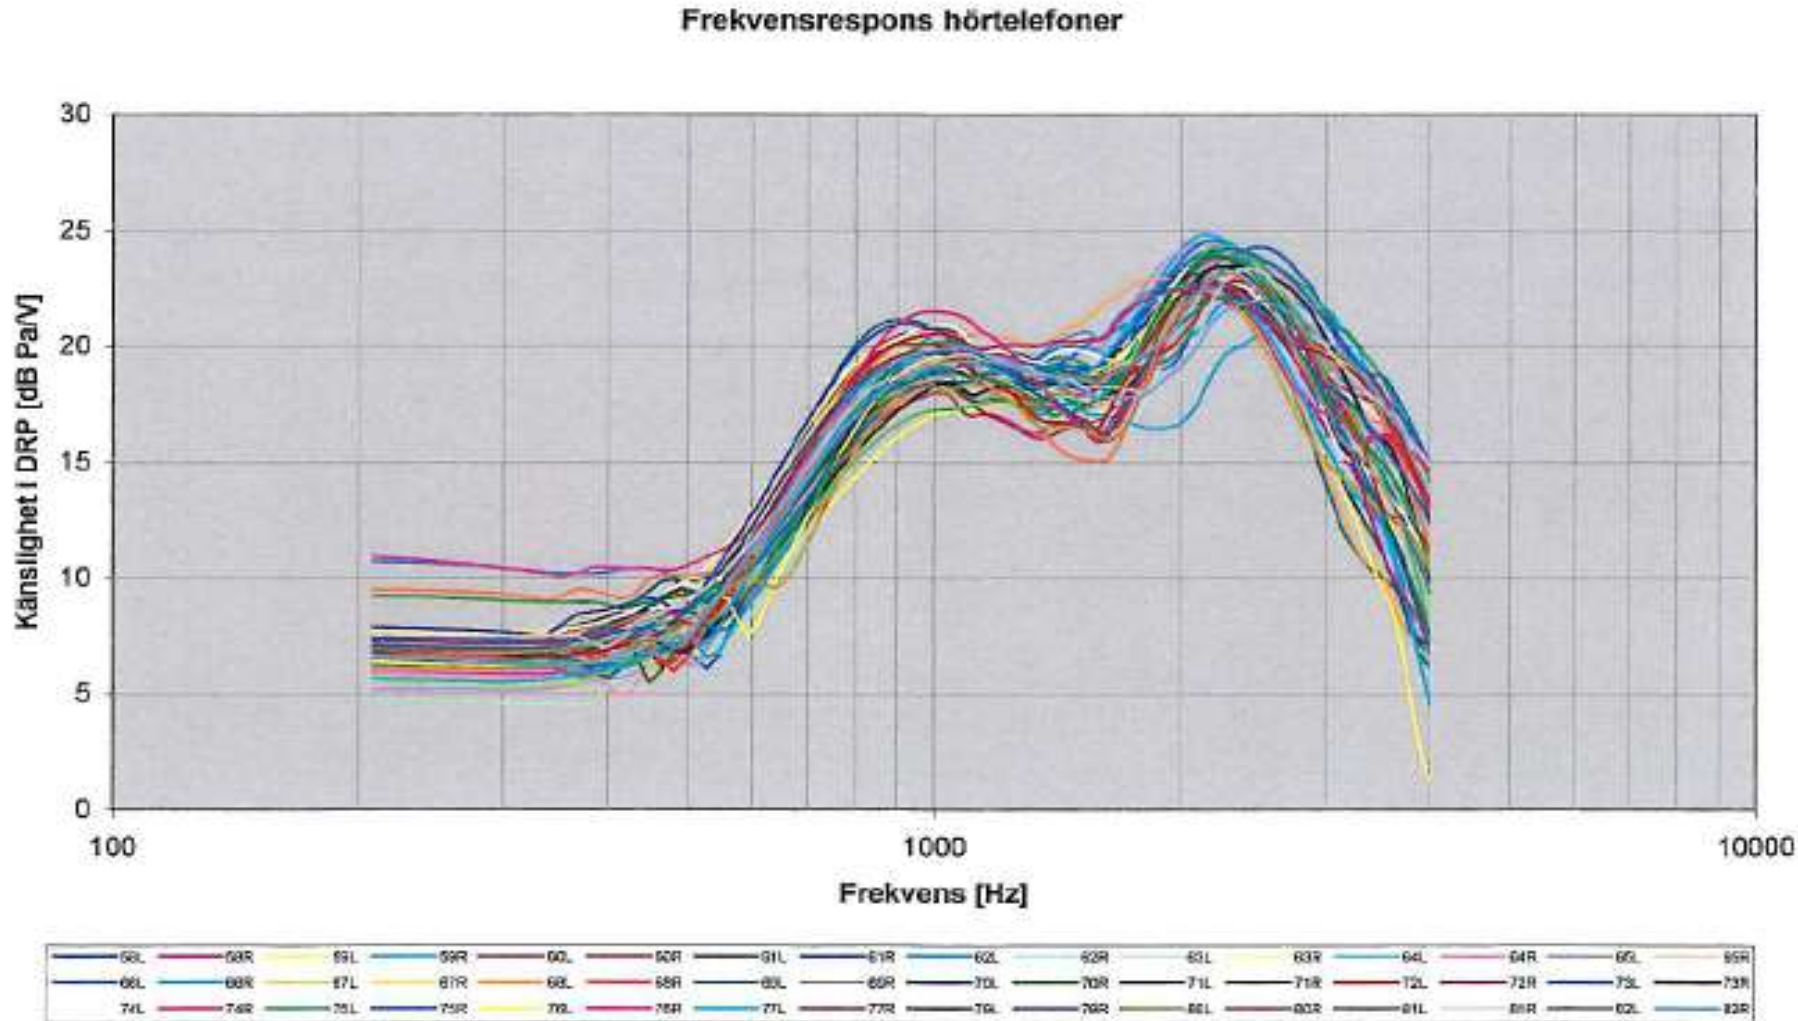
Kontroll av hörtelefonernas frekvensrespons i hörselskydd för klargörare

Figur 1 Frekvensrespons alla hörtelefoner

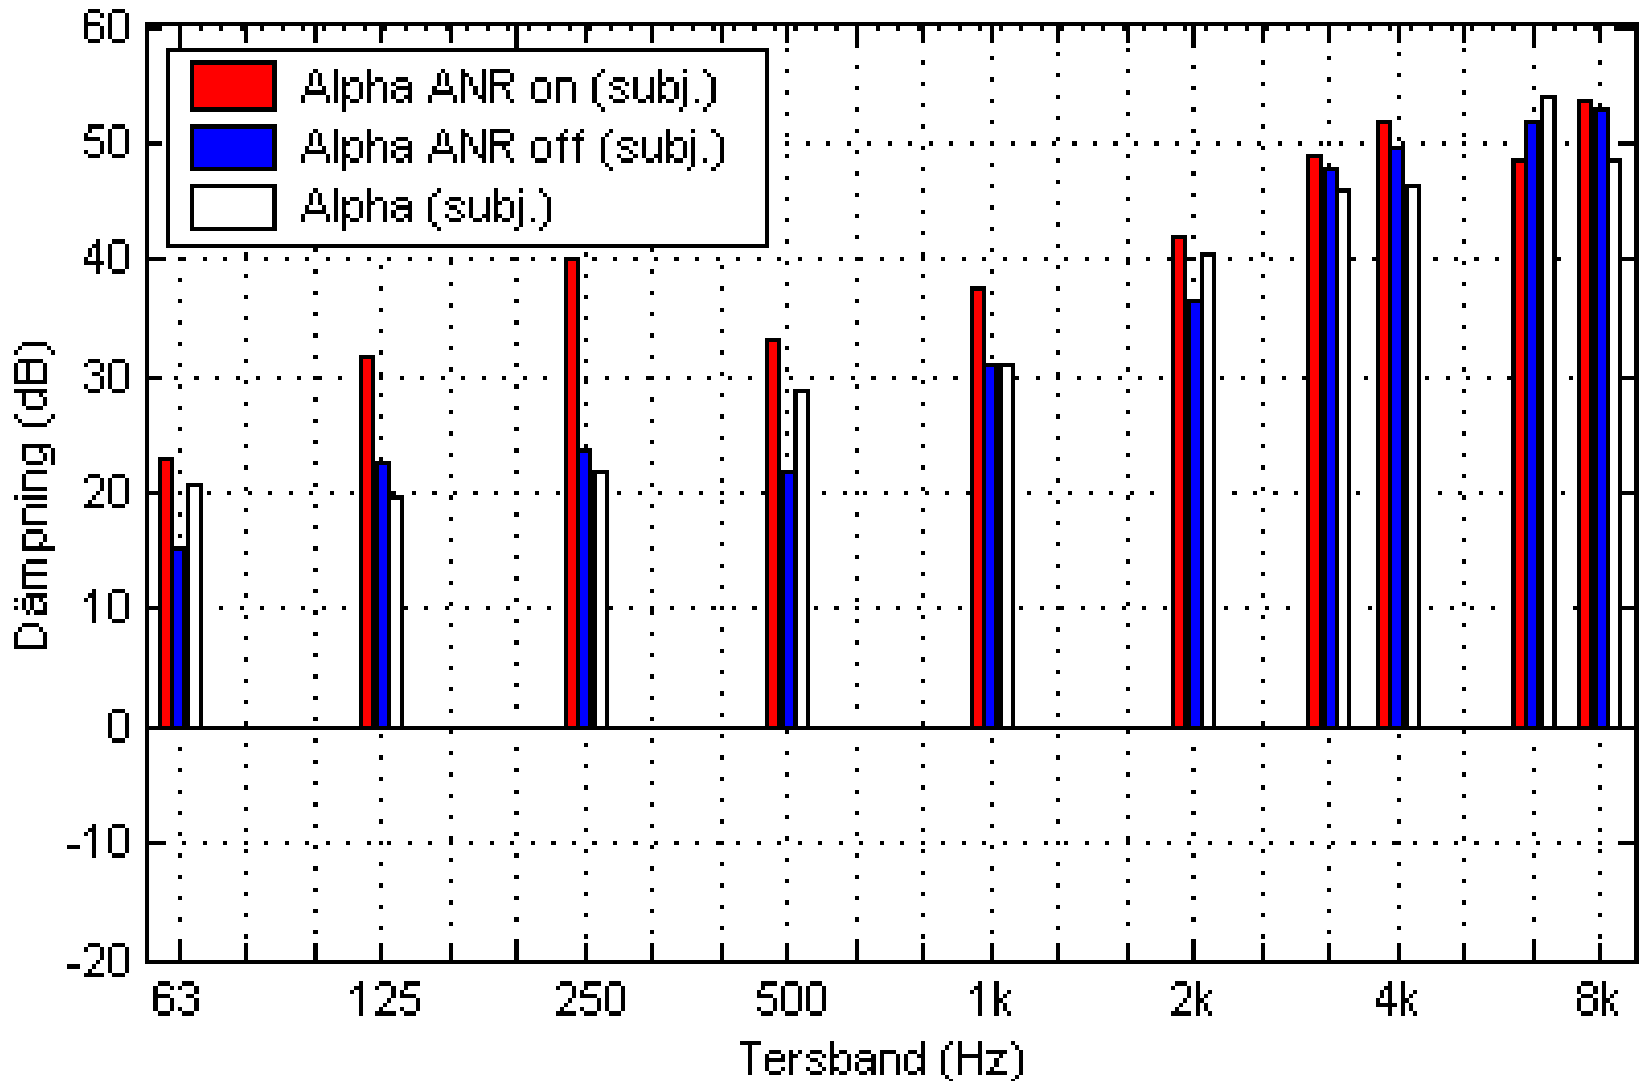
Bullerdämpning i Alpha-hjälm med och utan ANR

Alpha ANR (on/off) jämfört med Alpha original, subjektivt
